# Thermisch gestützte Bodenluftabsaugung in Ostdeutschland

Ehemalige Textilreinigung  
Installation, Regelbetrieb und Schadstoffaustrag

Daniel Ruech, M.Sc – Sensatec GmbH, Webinarreihe, 14.10.2026

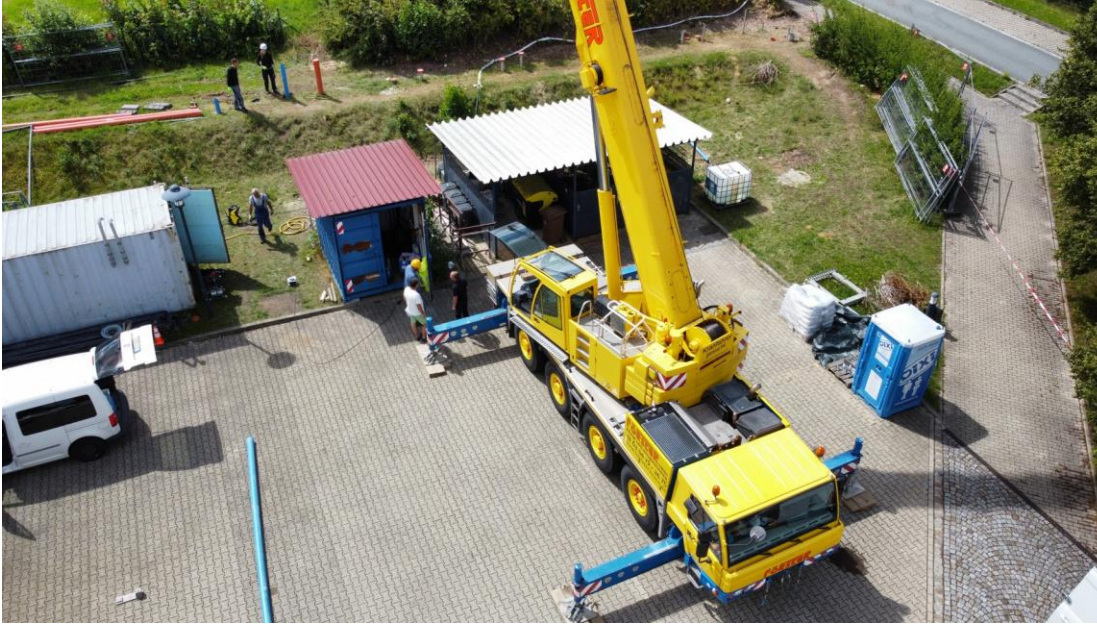
**Kranstellplatz und Arbeitsbereich**

Einbauten und Leitungen unter den räumlichen Randbedingungen des Bildungszentrums herstellen.

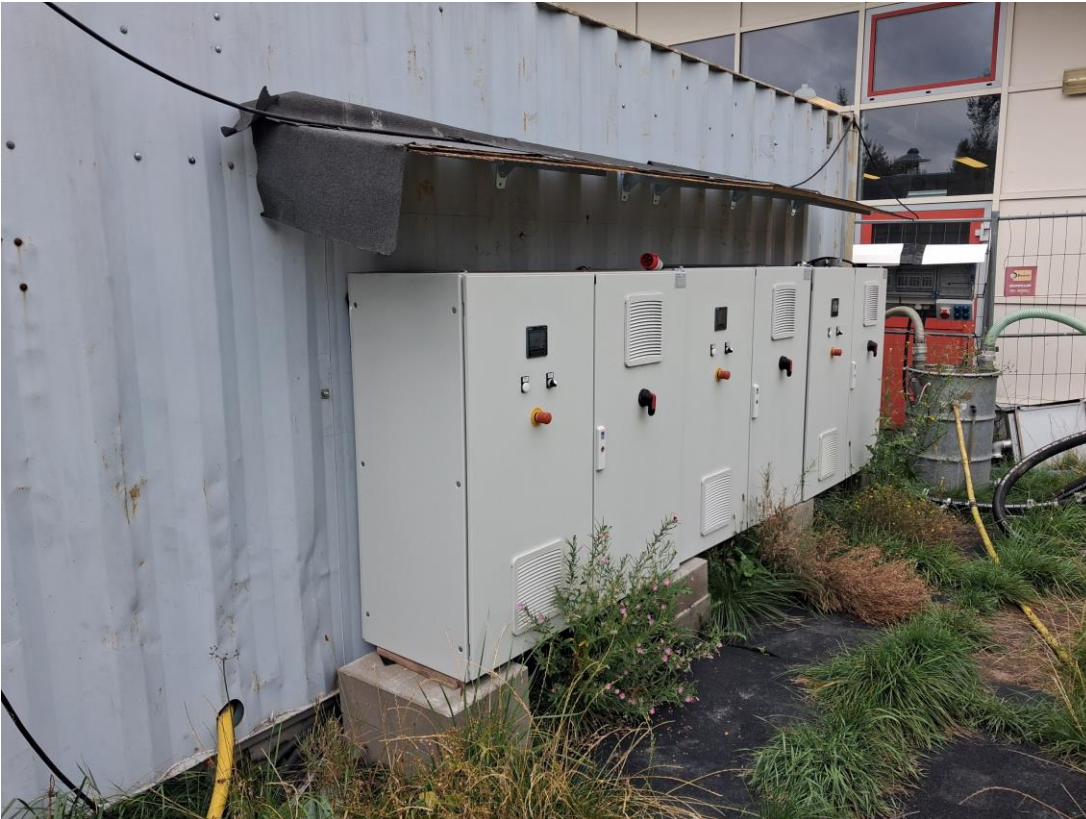
**Steuereinheit der Thermik**

Installierter Anlagenaufbau. Leitungsfoto: Herbst 2025
